## Bouwkundig Inspectierapport

Pluskeuring, inclusief NHG

Lagecampseweg 4, 4051 CW, Ochten  
Rapportnummer: 22013.VAA, 20-1-2022

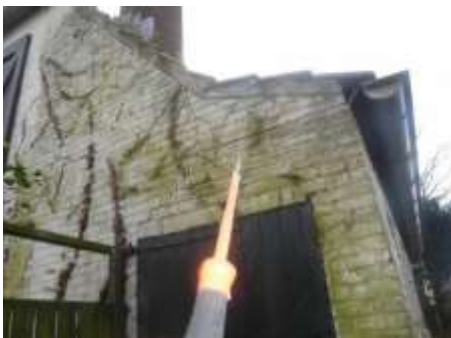
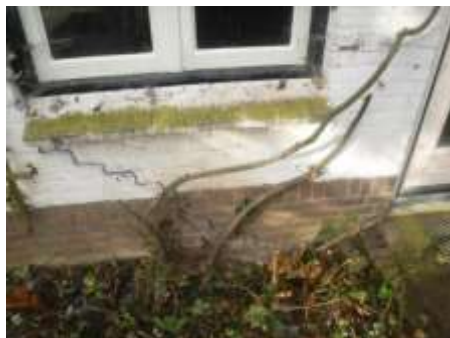
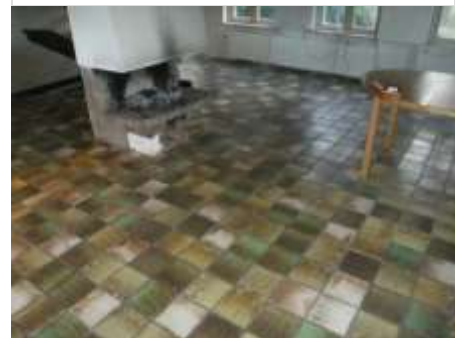
∇ Scheuren in wanden en/of gevels

Er is scheurvorming in de gevels, wanden en vloer geconstateerd, vermoedelijk als gevolg van zetting/verzakking. Nader onderzoek naar de fundering en vloerconstructie wordt geadviseerd om na te gaan of de zetting is gestabiliseerd.

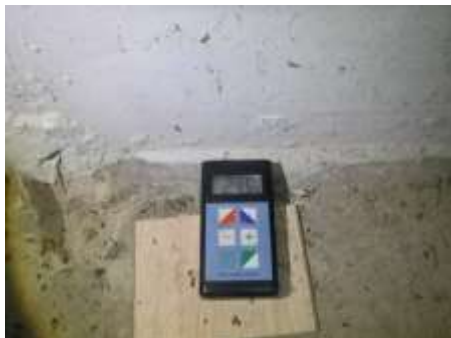
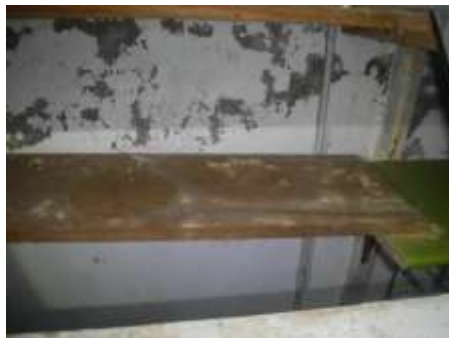
**Kelder**

∇ Geen ernstige gebreken geconstateerd

In de kelder is plaatselijk een lichte verhoging van vocht in de wanden geconstateerd. Gezien de functie van de ruimte (opslag) is het behandelen van de wanden afhankelijk van de wens van de koper.

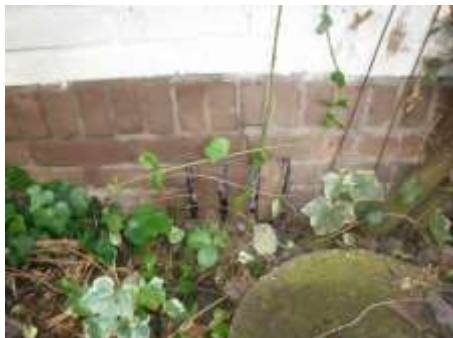
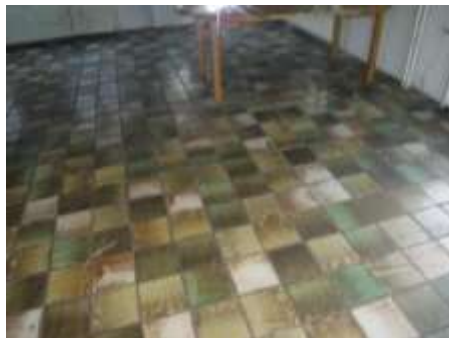
**Kruipruimte**

∇ Niet inspecteerbaar

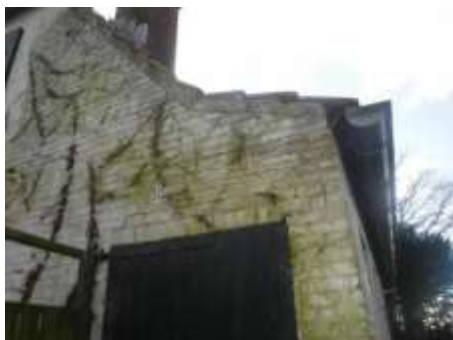
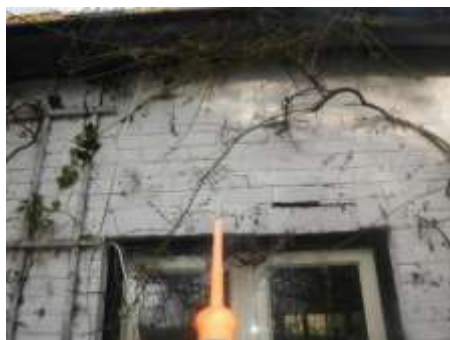
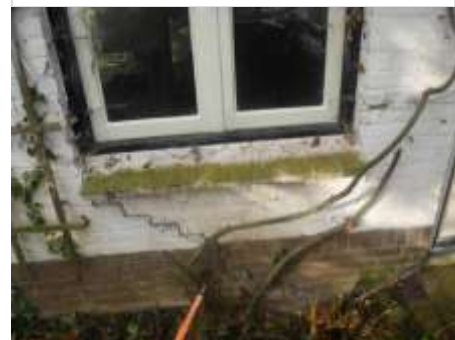
∇ Constructieve scheurvorming

In het metselwerk zijn scheuren waargenomen als gevolg van verzakkingen en/of zettingen. Na onderzoek en duidelijkheid over de stabiliteit van de gevelconstructies adviseren wij om de gevels te herstellen.

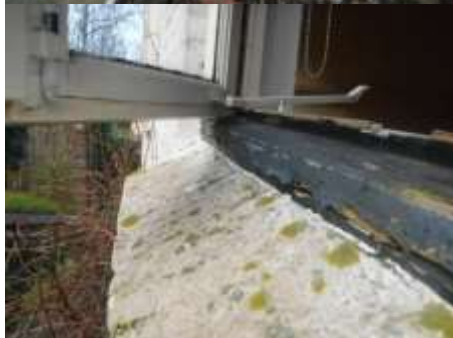
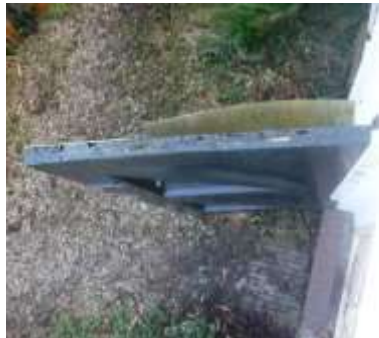
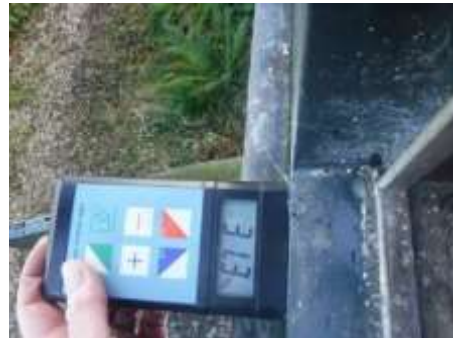
### Buitenkozijnen - hout

∇ Houtrotaantasting ∇ Ouderdom kozijnen

De kozijnen zijn redelijk naar leeftijd en hebben een slechte kierdichting. De inspectie wordt redelijk naar leeftijd uitgevoerd, derhalve wordt normale veroudering niet als een gebrek gezien.

Er is in het kozijnhout een verhoogd vochtpercentage aanwezig. Wij adviseren om het schilderwerk ter plaatste te verwijderen. Hierna kan er beoordeeld worden of er nog andere gebreken zijn dan alleen een verhoogd vochtpercentage. Door een vochtregulerende grondverf aan te brengen kan het vocht uit het hout “verdampen” en nieuw vocht niet in het hout trekken. Bij het uitvoeren van deze werkzaamheden kunnen gebreken zichtbaar worden.

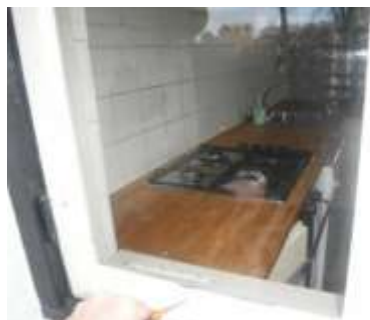
**Beglazing enkel/isolerend**

∇ Gebreken aan kitwerk

Er zijn gebreken aan het stopverf van de ruiten waargenomen. Geadviseerd wordt de stopverf na te zien en waar nodig te vervangen. Hierna dient mogelijk de gerepareerde delen opnieuw geschilderd te worden.

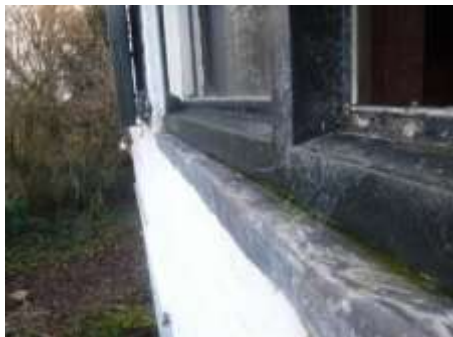
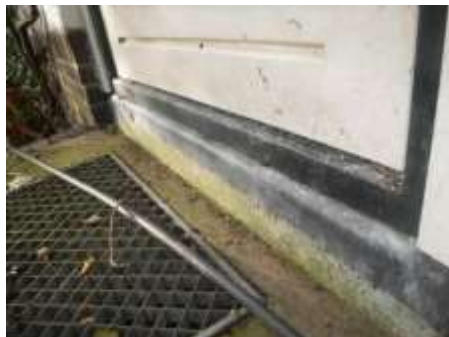
### Lood, loodvervanger

∇ Niet professioneel uitgevoerd, actie noodzakelijk

Het loodwerk is niet professioneel / niet conform richtlijnen uitgevoerd. De uitvoering is niet conform de voorschriften (normen) uitgevoerd. Hierdoor kunnen niet zichtbare of niet voorziene problemen, lekkages en/of onbedoelde vocht intrede ontstaan. Het lood onder diverse kozijnen ligt te vlak. Hierdoor blijft er water op het lood staan wat in de onderdorpel kan trekken. De huidige situatie geeft een verhoogd risico op houtrot, voor zover al niet aanwezig. Wij adviseren om de constructie onder het lood zodanig aan te passen zodat regenwater afgevoerd kan worden.

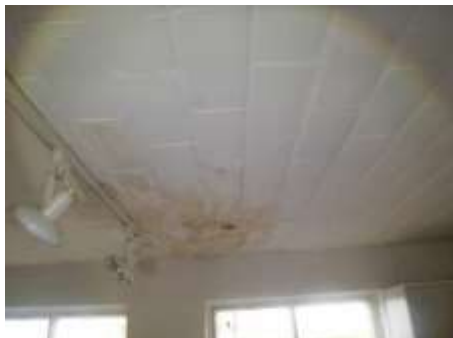
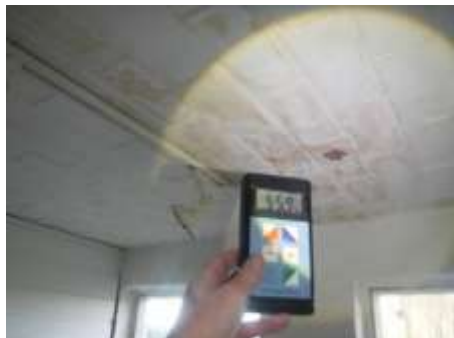
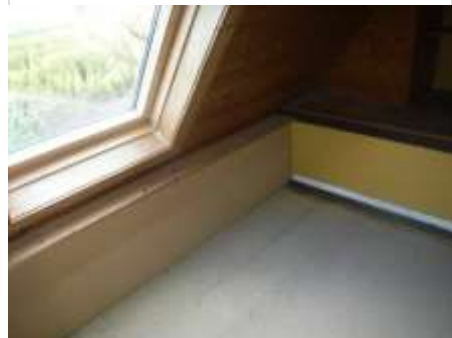
**Verdiepingsvloer - steenachtig**

∇ Doorbuiging/onvoldoende stijf

De vloer loopt plaatselijk af. Ook zijn er actieve lekkagesporen waargenomen aan de onderzijde van de vloer. Een en ander kan te maken hebben met lekkage aan leidingwerk (CV installatie/waterleiding). Een te hoog vochtpercentage in dit type vloer kan corrosie aan de in de vloer aangebrachte wapening veroorzaken met schade en verzwakking aan de vloerconstructie als gevolg. Dit is een risico!

Bij het gebruik van vloeren bestaande uit holle baksteen is er een risico op scheurvorming en onthechting van de cementdekvloer. Bij het verwijderen van de vloerbedekking en/of tegelwerk kunnen eerder genoemde gebreken zichtbaar worden of ontstaan.

Wij adviseren om inspectie en herstel en/of stabilisering uit te laten voeren naar de oorzaak van de lekkage en de conditie van de vloer. Vloerbedekking en onderdelen zullen hiervoor verwijderd dienen te worden.

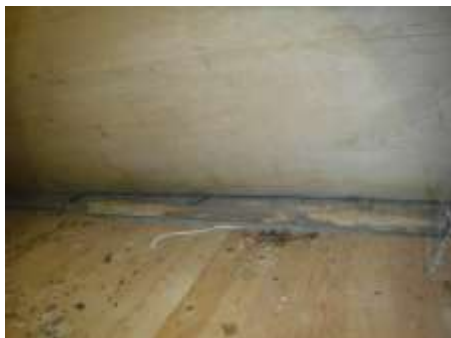
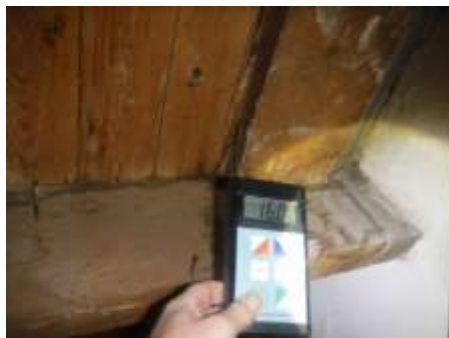
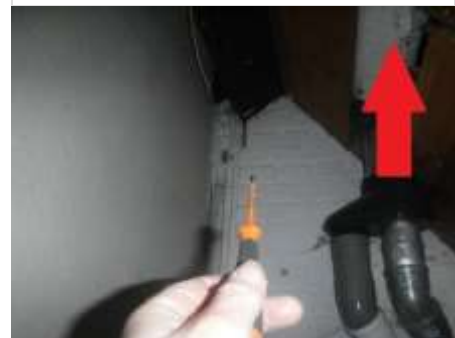
∇ Doorbuiging/onvoldoende stijf ∇ Houtboorders, inactief ∇ Lekkage sporen, inactief ∇ PS-platen verstikking

Er zijn lekkagesporen waargenomen aan de binnenzijde van het dak. Tijdens de inspectie zijn diverse metingen uitgevoerd en de sporen waren droog. Aangenomen is dat er geen sprake is van een actieve lekkage, maar dit kan niet geheel uitgesloten worden. Zekerheidshalve wordt geadviseerd dit in de gaten te houden. Eventuele achterliggende schade kan tijdens een visuele inspectie niet worden beoordeeld of geconstateerd.

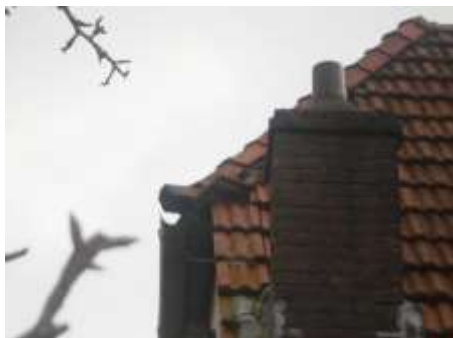
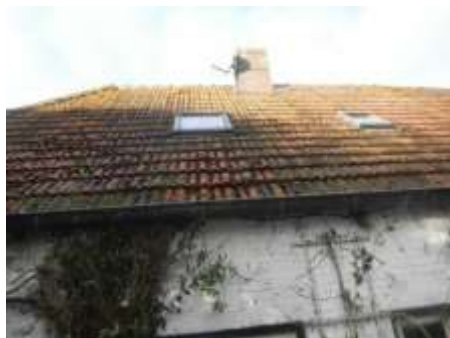
∇ Beschadiging/ scheefliggende dakpannen ∇ Vervuild/mos- en algaangroei

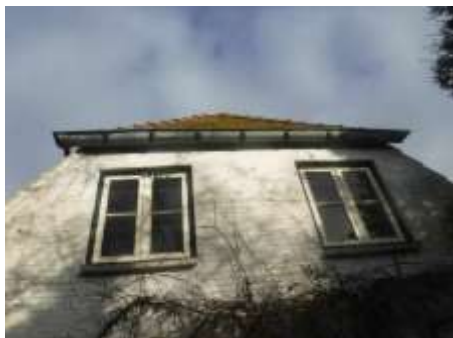
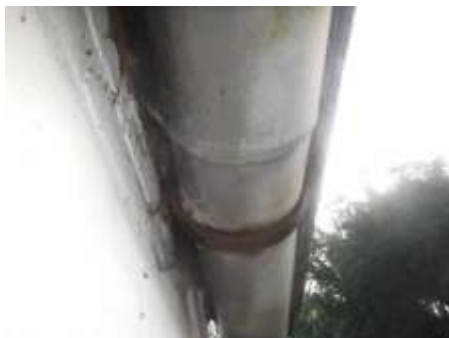
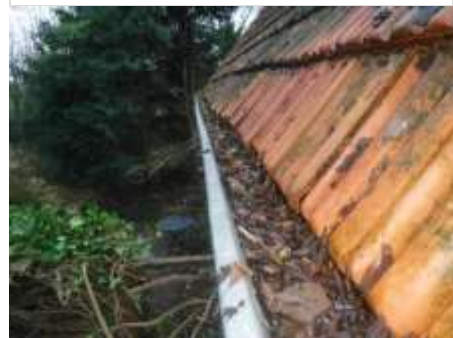
∇ Einde theoretische levensduur ∇ Vervuiling

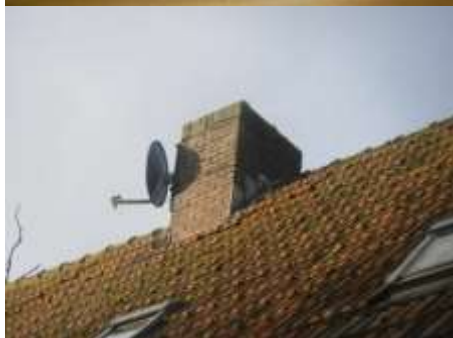
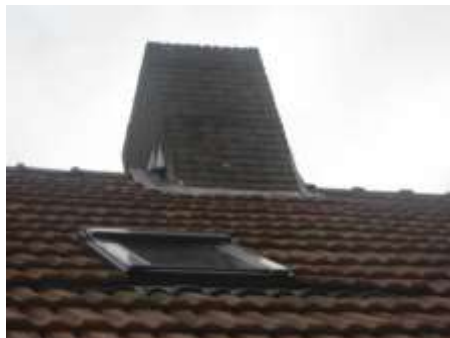
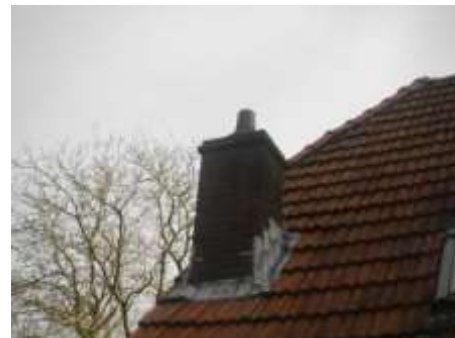
Schoorsteen buitendaks metselwerk

∇ Verzanding/ erosie/ verwerking

De schoorstenen vertonen sporen van veroudering en vochtdoorslag. Er is sprake van vervuiling/erosie/verwerking. Geadviseerd wordt de schoorstenen (Metselwerk en lood) een onderhoudsbeurt te geven.

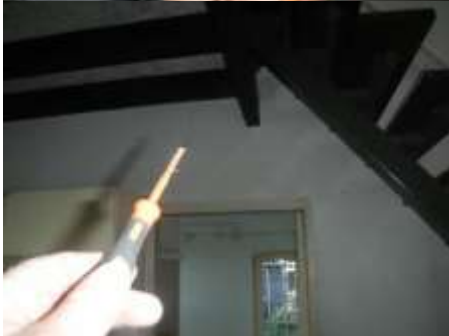
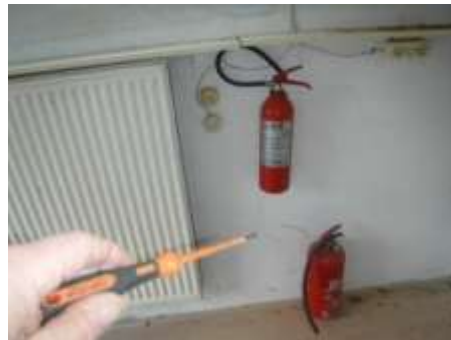
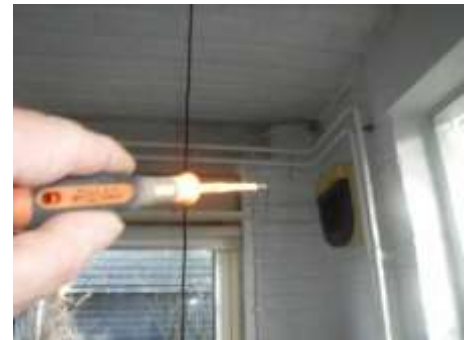
### Binnenwand algemeen

▽ Scheurvorming/ vervorming/ scheefstand

Er zijn scheurvormingen waargenomen in de wanden. Er is tevens sprake van vervorming. Er is mogelijk sprake van verzakking. Het is niet bekend of de vervorming is gestabiliseerd. Geadviseerd wordt nader onderzoek te laten doen naar de oorzaak van de scheurvorming (zie ook onderdeel fundering).

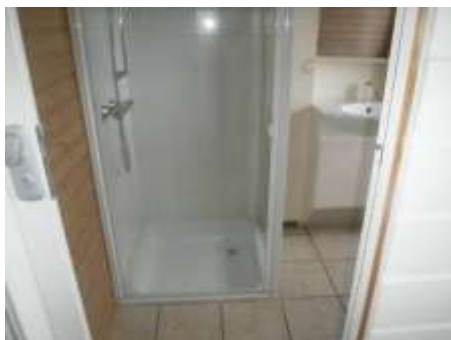
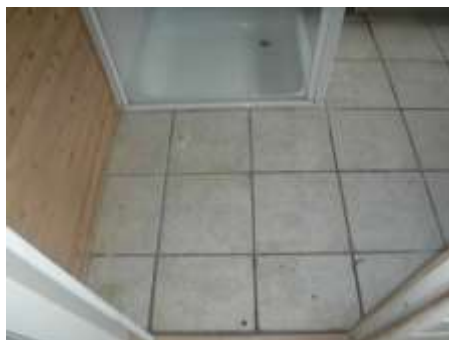
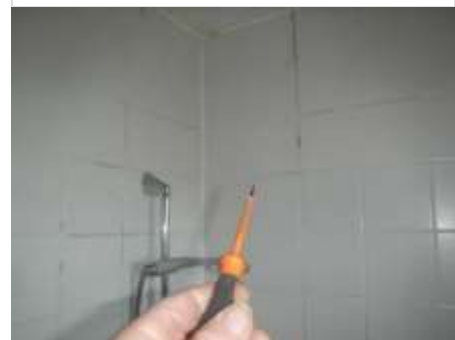
Sanitaire voorziening, badkamer

∇ Gedateerde uitvoering

De badkamer is gedateerd en vertoont diverse gebreken. Voor het vervangen door een eenvoudige uitvoering wordt een stelpost opgenomen. De kosten zijn afhankelijk van de gekozen uitvoering.

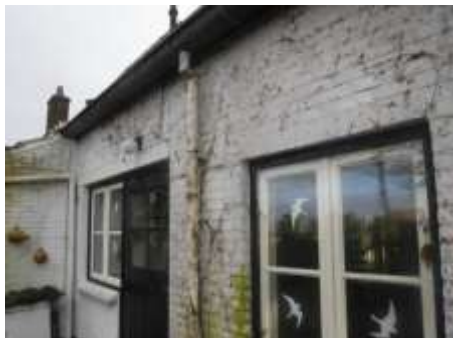
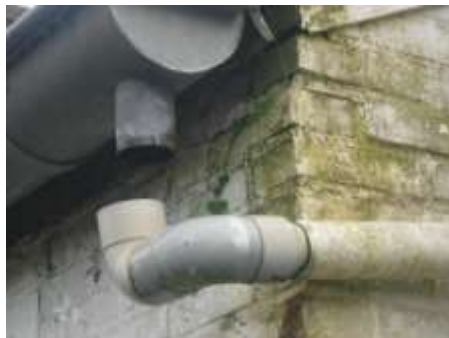
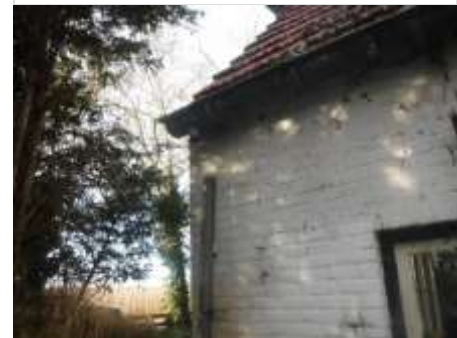
Hemelwaterafvoeren

∇ Einde theoretische levensduur ∇ Defecte ophanging/ montage/ afschot

De ophanging van de hemelwaterafvoer is foutief/defect en/of het afschot is foutief. Geadviseerd wordt de hemelwaterafvoeren na te lopen en de aansluitingen te verbeteren waar nodig.

Bij het nalopen van de hemelwaterafvoeren adviseren wij ook om de aansluitingen te controleren waar de hemelwaterafvoer de grond in gaat. Bij defecten aan deze aansluitingen kan er zand (onder de fundering) wegspoelen met instabiliteit van het gebouw als gevolg.

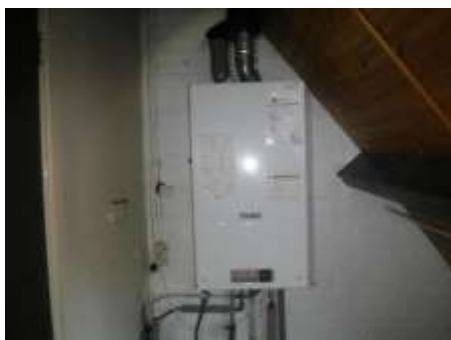
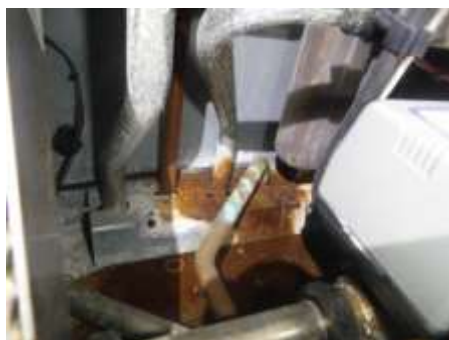
### CV-ketel

∇ CV-ketel tussen 13 en 18 jaar oud

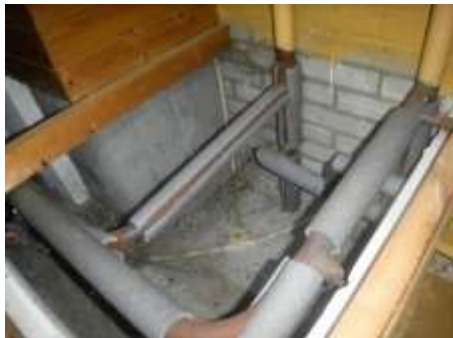
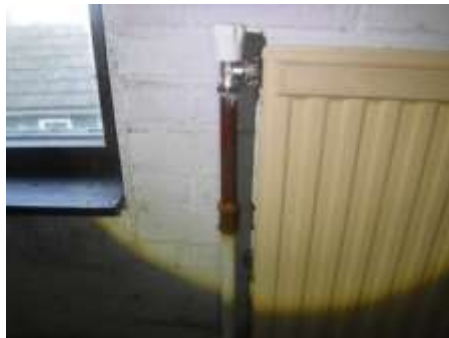
**Leidingwerk en appendages**

∇ Roestvorming

Er is corrosie vermoedelijk lekkage waargenomen. Geadviseerd wordt het leidingwerk na te lopen en te herstellen/deels vervangen waar nodig. Zie ook onderdeel Vloer.
